# Bulletin technique SKF n°57

## VKJC 1045/1046/5205/5208 – Remplacement obligatoire du kit d'arbre de liaison avec le kit de transmission

VW Multivan V, Transporter V

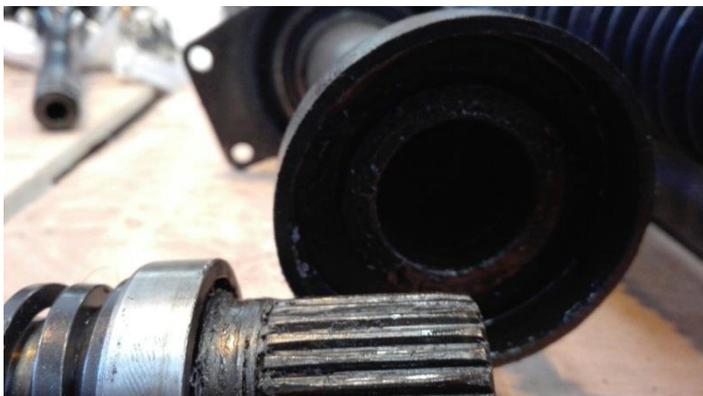
Photo 1

Il existe des dysfonctionnements de la transmission sur les applications ci-dessous, les problèmes sont dus aux dentures de la boîte de vitesse qui peuvent provoquer une usure.

Le problème persistera si l'arbre de transmission est remplacé sans un nouvel arbre de liaison. En effet, les cannelures de l'arbre de liaison usé présenteront une tolérance trop importante, provoquant ainsi l'usure prématurée de l'arbre de transmission.

Par conséquent, pour une réparation complète et professionnelle, SKF propose deux kits et recommande de remplacer l'arbre de transmission et l'arbre de liaison.
